Caso práctico

Técnicas fotocartográficas, una herramienta para la detección de impactos y problemas ambientales

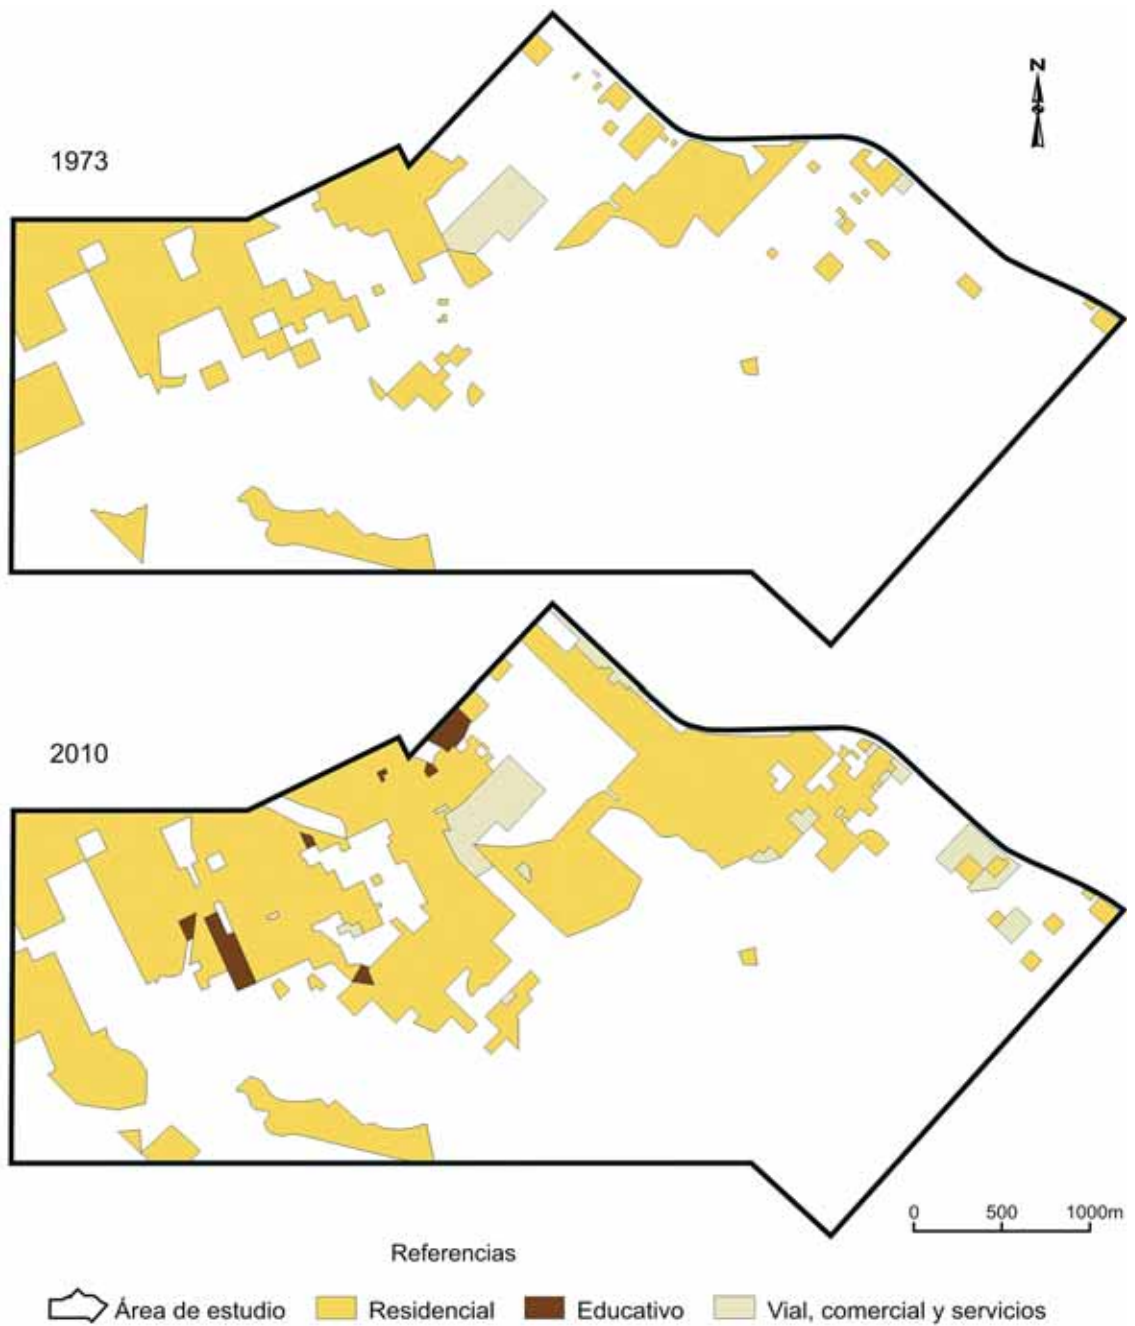
Figura 3. Registro de los usos del suelo: residencial; educativo; vial, comercial y servicios

La Figura 3 representa las cartas temáticas derivadas de los mapeos, muestra de manera

cualitativa el registro de los usos del suelo: *residencial, educativo y vial, comercial y servicios*, para los años 1973 y 2010; y la Tabla 1 y la Figura 4, describen cuantitativamente dicha información.

A partir del análisis de los datos que aportan la Tabla 1 y de las Figuras 3 y 4 se derivan los siguientes resultados:

— Uso residencial: cubría en el año 1973 224,86 ha (16,16% del área de estudio) y en 2010 439,68 ha (31,61%), lo que representa un

15,45% más de la superficie inicial ocupada. Estos valores señalan un crecimiento anual promedio de 0,41%. El crecimiento señalado se debe principalmente a la densificación de los barrios existentes (localizados al N, centro, y centro-W del área de estudio) y a la edificación de barrios nuevos (Figura 12, fotos D, E y F), algunos de ellos de tipo cerrado/privado (al centro y E del área).

— Uso educativo: en 1973 no se registraba ningún establecimiento educativo, pero conforme la ciudad fue creciendo se fueron instalando y para el año 2010 se registraron 11 (escuelas e institutos, privados y estatales de todos los niveles), ocupando 11,35ha, lo que representa un 0,82% del área de estudio.

— Uso vial, comercial y servicios: agrupa comercios (talleres mecánicos, negocios de insumos agrícolas, cabañas, hoteles, restaurantes, viveros) y distintos espacios destinados al rubro de servicios (cementerios, sede de transporte, cisterna de obras sanitarias, zona complementaria de ruta), pasó de ocupar 14,88 ha (1,07% del área total) en 1973 a 39,47 ha (2,84% del área) en 2010, lo que implica un aumento del 1,77%.

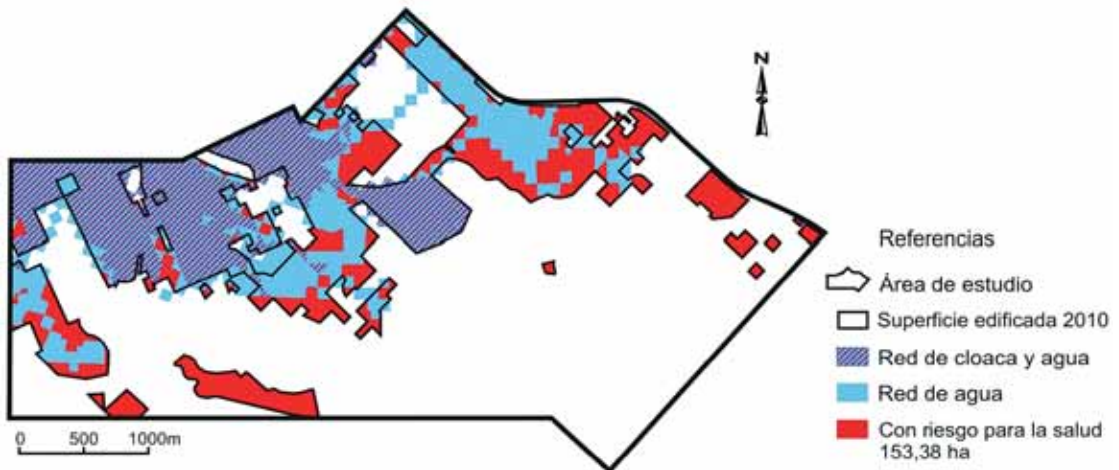
Figura 8. Riesgo para la salud

Además de la carencia en la extensión de la red de cloaca, también se han detectado sectores con edificaciones (alejados del casco urbano al SW, centro, NE, E) que se encuentran desprovistos del suministro de agua de red (Figura 8) e inevitablemente extraen agua de las napas freáticas con pozos propios. Éstos, en los casos en que se encuentren aguas abajo de los sistemas de eliminación de excretas propios o de vecinos del entorno, son un potencial riesgo de contaminación y además de afección a la salud por el consumo de agua **contaminada**¹ si ésta es utilizada. De acuerdo con los resulta-

dos obtenidos, en el área de estudio 153,38 ha (31,27%) de la superficie edificada se encuentra en esta situación.
