Aplicación del sistema de posicionamiento satelital G.P.S. en la medición de deformaciones de muros de embalses y estructuras mineras

V. Herrera y H. Contreras

Universidad de Santiago de Chile. Casilla 10233 - Correo Central Santiago, Chile

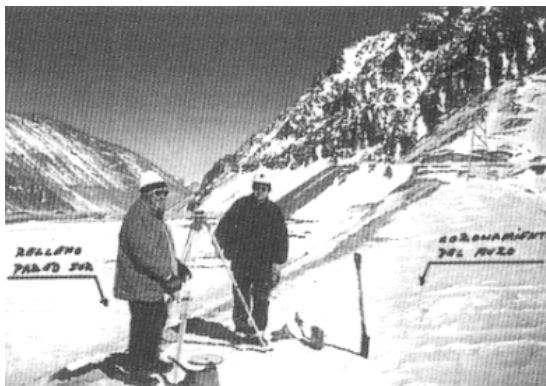
Foto 1. Mediciones sobre el muro de embalse; se puede apreciar el monolito o punto de control y el relleno de la pared sur del muro

Para evitar posibles dificultades se ha reforzado la pared sur del muro con material de extracción procedente de la misma faena, el cual posee una alta resistencia. Este hecho ha repercutido en las mediciones, sean GPS o cualquier otra, en el sentido de alterar y disminuir la tendencia sinusoidal apreciada en los gráficos de desplazamiento de los puntos de control según la época del año, inclusive en el N° 5, apreciándose un menor desplazamiento del muro, motivo por el cual la tendencia inicial de los datos no coincide con la de las últimas mediciones, en el sentido de que en épocas similares el volumen y altura de agua alcanzada ejercían una presión que provocaba una reacción de mayor desplazamiento por parte del muro, situación que en las últimas mediciones no se aprecia, según verifican las observaciones GPS.

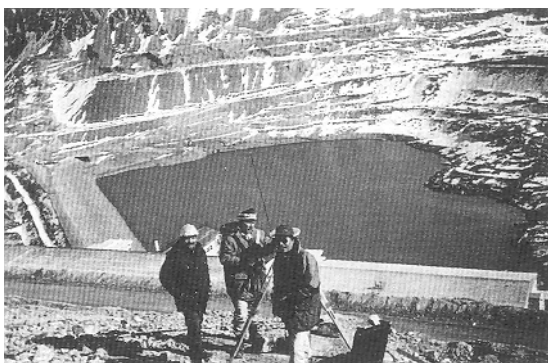
Foto 3. Panorámica del muro del embalse desde el P. R. CMDH, en época de primavera

Foto 4. Panorámica del muro del embalse desde el punto P.R. CMDH; época de otoño

Debido a la acumulación de información hasta Abril 1995, el presente informe se remite a entregar la estadística del punto de control N° 5 (total 7 puntos) situado en el centro del muro, ya que es el punto de control más crítico observado. En la Tabla 1 se muestra dicha estadística, y en la Figura 2 se muestra el gráfico de desplazamiento. Las coordenadas del punto de referencia (ver Fotos 3 y 4) son las siguientes:

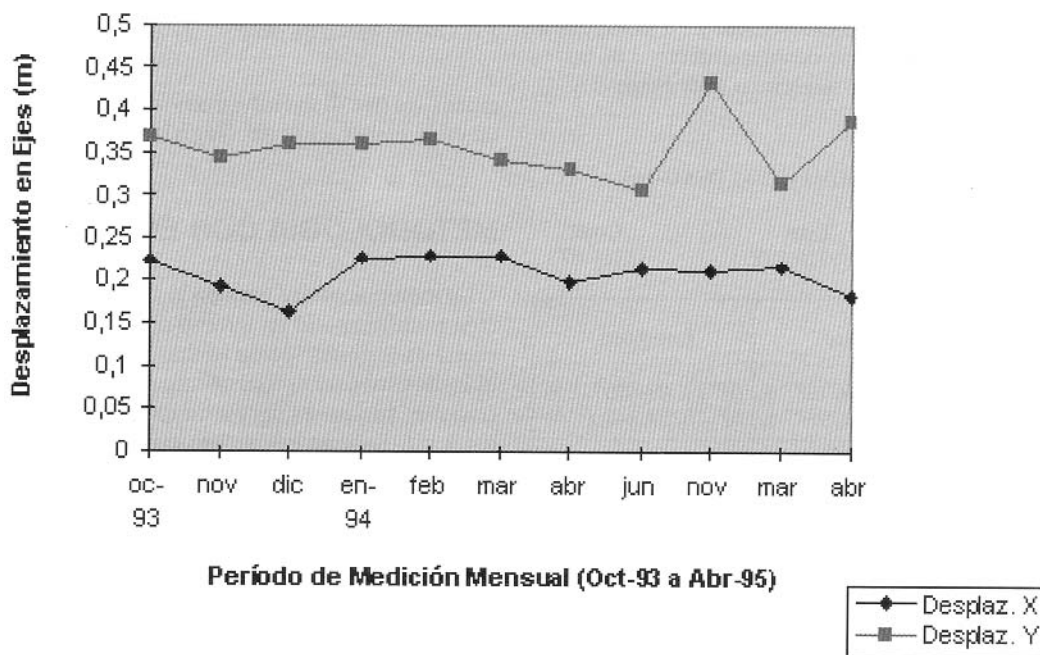
Figura 2. Desplazamiento del punto de control N° 5 (coordenadas del proyecto), mediciones hechas por la empresa con estación total

Las coordenadas de la Tabla 1 está referidas a un sistema propio local de la Cia. Minera, por lo que no es posible compararlos con un sistema internacional como el PSAD-56 que utilizaremos. No obstante, la gráfica de la Figura 2 nos entrega el desplazamiento que es lo que finalmente interesa. Por ello, la importancia de la estadística Octubre

ii) Para observar mejor el desplazamiento en los ejes X e Y, se hicieron coincidir los ejes Norte y Este con los datos originales del proyecto, teniendo como referencia el eje principal del muro. La diferencia entre coordenadas arrojó el desplazamiento que se aprecia en la Figura 2 (datos gentileza Sr. Ricardo Godoy Ing. Ejec. Geomensura).

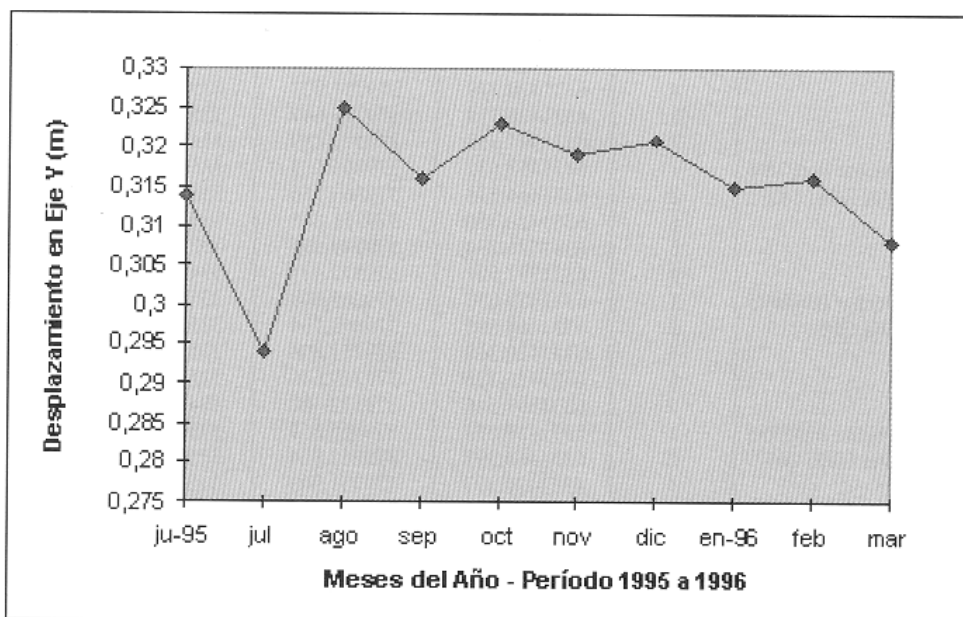
Figura 3. Desplazamiento del punto de control N° 5 según mediciones GPS

La estadística completa de mediciones GPS la podemos apreciar en la Tabla 2, no olvidemos que las cotas están referidas al sistema de proyección cartográfica UTM, elipsoide PSAD-56 y cota vinculada al N.M.M. A su vez, el desplazamiento del punto de control N° 5 se puede observar en la Figura 3.

Los resultados entregados por la medición con receptores GPS acusan movimientos de contracciones y dilataciones periódicas del muro de embalse, según la época del año, debido a presiones ejercidas por la acumulación de nieve y agua en el sector, especialmente en las mediciones iniciales con estación total.

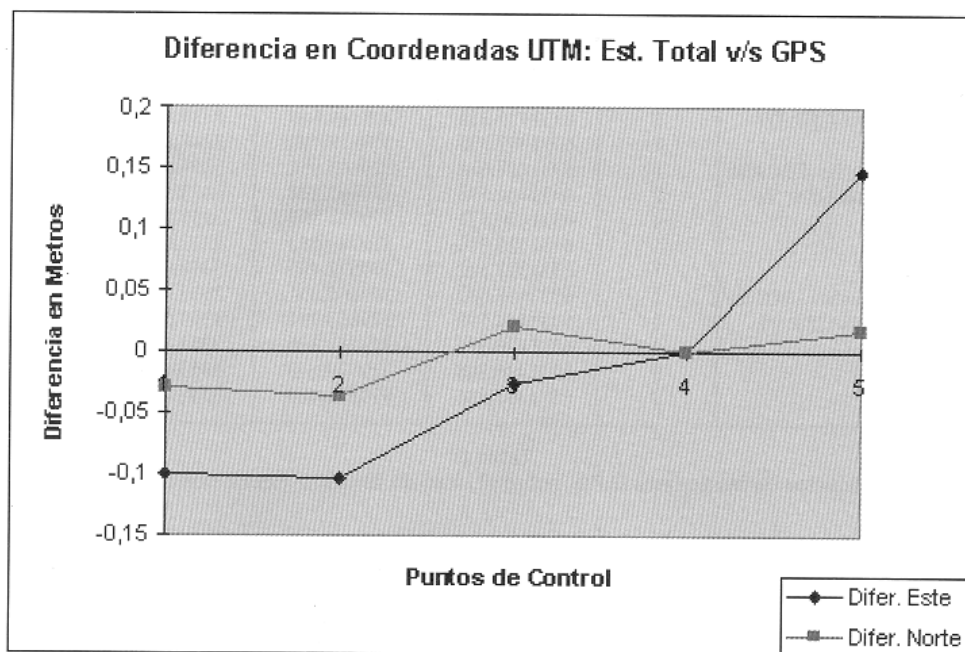
Figura 4. Diferencias en cota y coordenadas UTM entre medidas con estación total y GPS. Todas las diferencias están en metros y referidas al dato GPS del día 28/02/96

Cabe destacar que estas mediciones fueron comparadas con medidas tradicionales realizadas con estación total en la sesión del 28/02/96, con equipo perteneciente a nuestra universidad, pudiéndose constatar diferencias del orden de centímetro en coordenadas debido principalmente a la falta de coincidencia en el azimut de partida y en la longitud de las distancias. Además, se realizó una nivelación geométrica precisa para verificar las cotas de todos los puntos de control, y que mediante la técnica de interferometría calculan los equipos GPS; los resultados se aprecian en la Figura 4.
